# اسهام في دراسة الجامع الأموي بدمشق

## صحن الجامع<sup>(١)</sup>

الأستاذ عبد القادر الربيعي

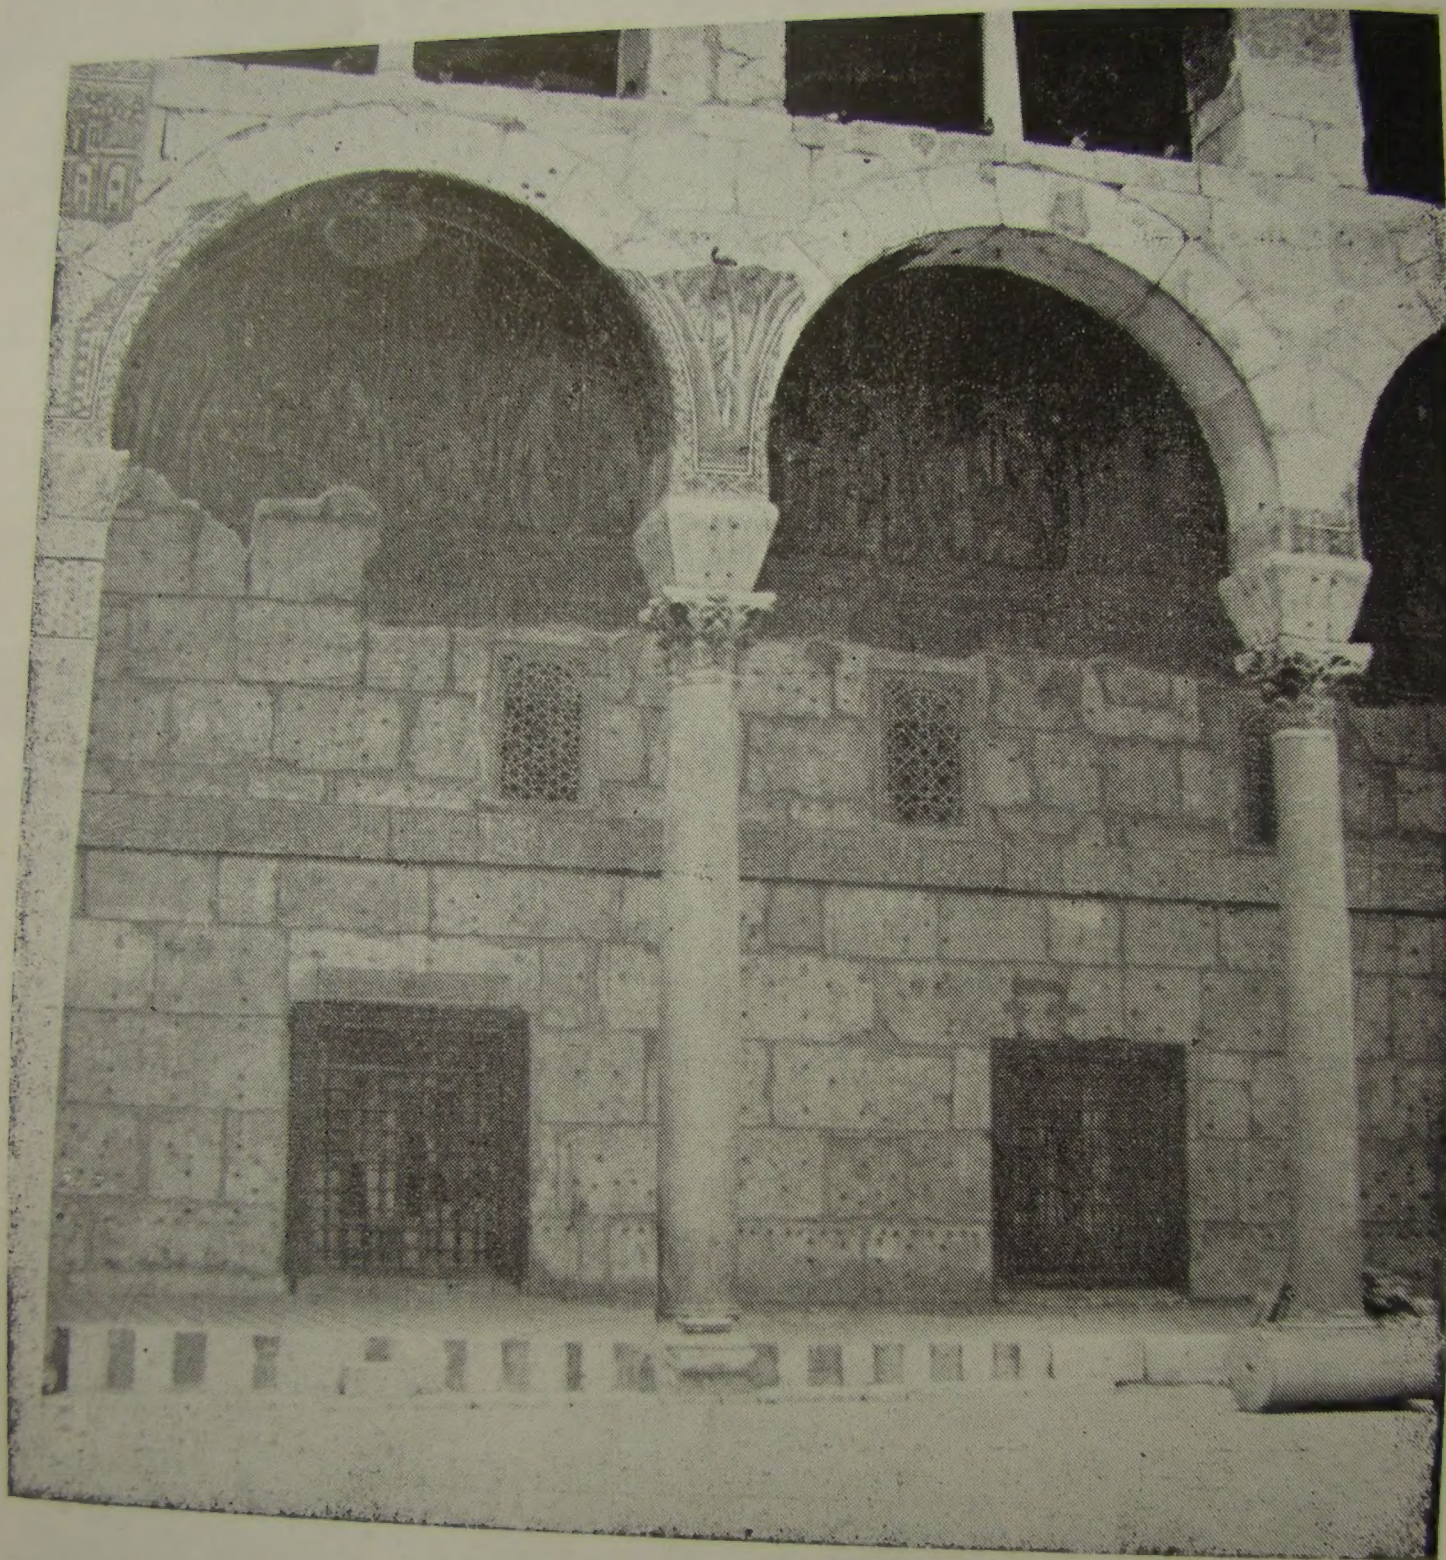
رقم ١ - الرواق الغربي قبل كشف أرضه الحالية

لم أجد بين الذين وضعوا دراسات عن الجامع الأموي من تعرض إلى بلاط الجامع من حيث تاريخه ونوعه وسويته الأصلية ، مما جعلني أبادر لدراسة هذه الناحية وجود مشروع لدى وزارة الأوقاف لإصلاح جانب من بلاط الصحن وأروقته بعد أن تكسرت أحجاره وتشعث ، وبدأت في وضع لايمت إلى الأصل القديم بصلة ، وطراً على الأروقة أيضاً تغير زاد في ارتفاعها وبدأ هذا الارتفاع غير منسجم ولا متناسب ، واختفت بسبب ذلك قواعد الأعمدة وأحيطت الأروقة من ناحية الصحن يجلسه من الأحجار البيضاء والسوداء لتغطية الارتفاع الطارئ الذي يتراوح ما بين الأربعين والعشرين سنتماً . وأصبحت عتبة باب المشهد المفتوح في الرواق الغربي تنخفض أربعين سنتماً ( الصورة رقم ١ ) .

يرتفع الرواق في الوقت الحاضر عن الصحن ما يقرب من ٤٠ سم ، ويغطي هذا الانتقال جلسة أو وزرة محدثة من الحجر الأبيض والأسود ( الصورة رقم ١ ) ويفصل بينها وبين الصحن شعيرة أو عتبة من الحجر الكتيت تصل بين أعمدة الرواق وترتفع عن الصحن حوالي ١٠ سم والرواق الحالي مرصوف بأحجار صغيرة القطع من النوع المعروف باللاطون ، نعتقد أنها من أواخر القرن التاسع عشر أيضاً . وينحدر تدريجياً باتجاه الصحن .

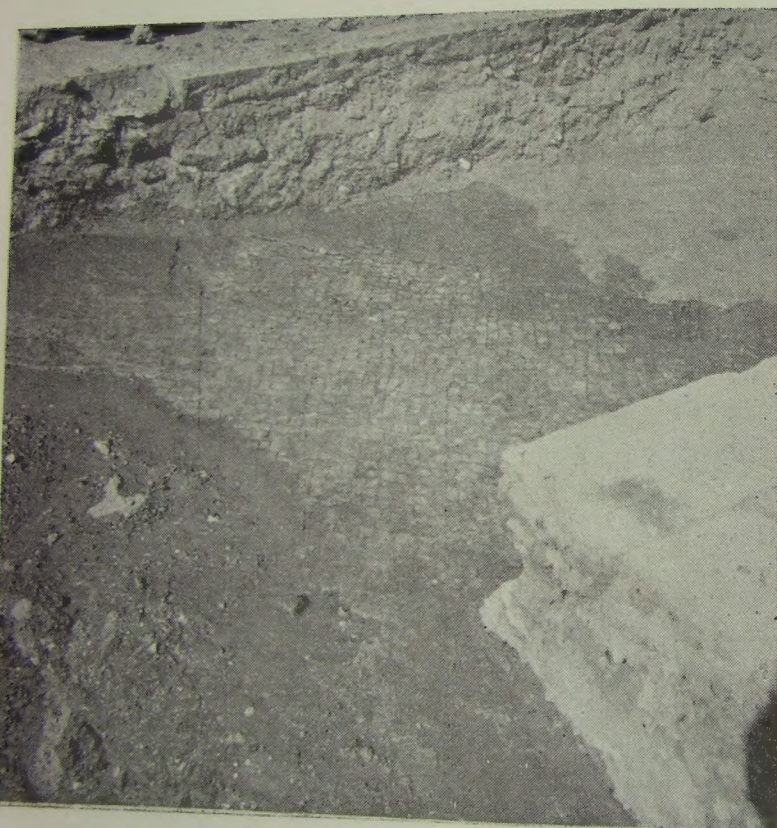
رقم ٥ - فسيفساء الصحن

ومكانه في الجزء الشمالي الغربي من الصحن بين قبة الخزانة والرواق الشمالي ، وقد عثر فيه على طبقة واحدة على عمق يتراوح بين ٤٨ و ٥٧ سم ، وتتألف من حصيرة من الفسيفساء ظهر منها ما يقرب من ثلاثين متراً مربعاً . وكانت فصوصها من الحجر الأبيض كبيرة الحجم ٢١٥ سم ( الصورة رقم ٥ ) .

يلاحظ بأن هذه الرقعة من الفسيفساء محاطة بإطار من نفس النوع تحده أحجار بناء ضخمة غير منحوتة ولا يمكن اعتبارها بلاطاً والأغلب أنها أساس لبناء قديم كان مبلطاً بالفسيفساء وهي من النوع البيزنطي البسيط .

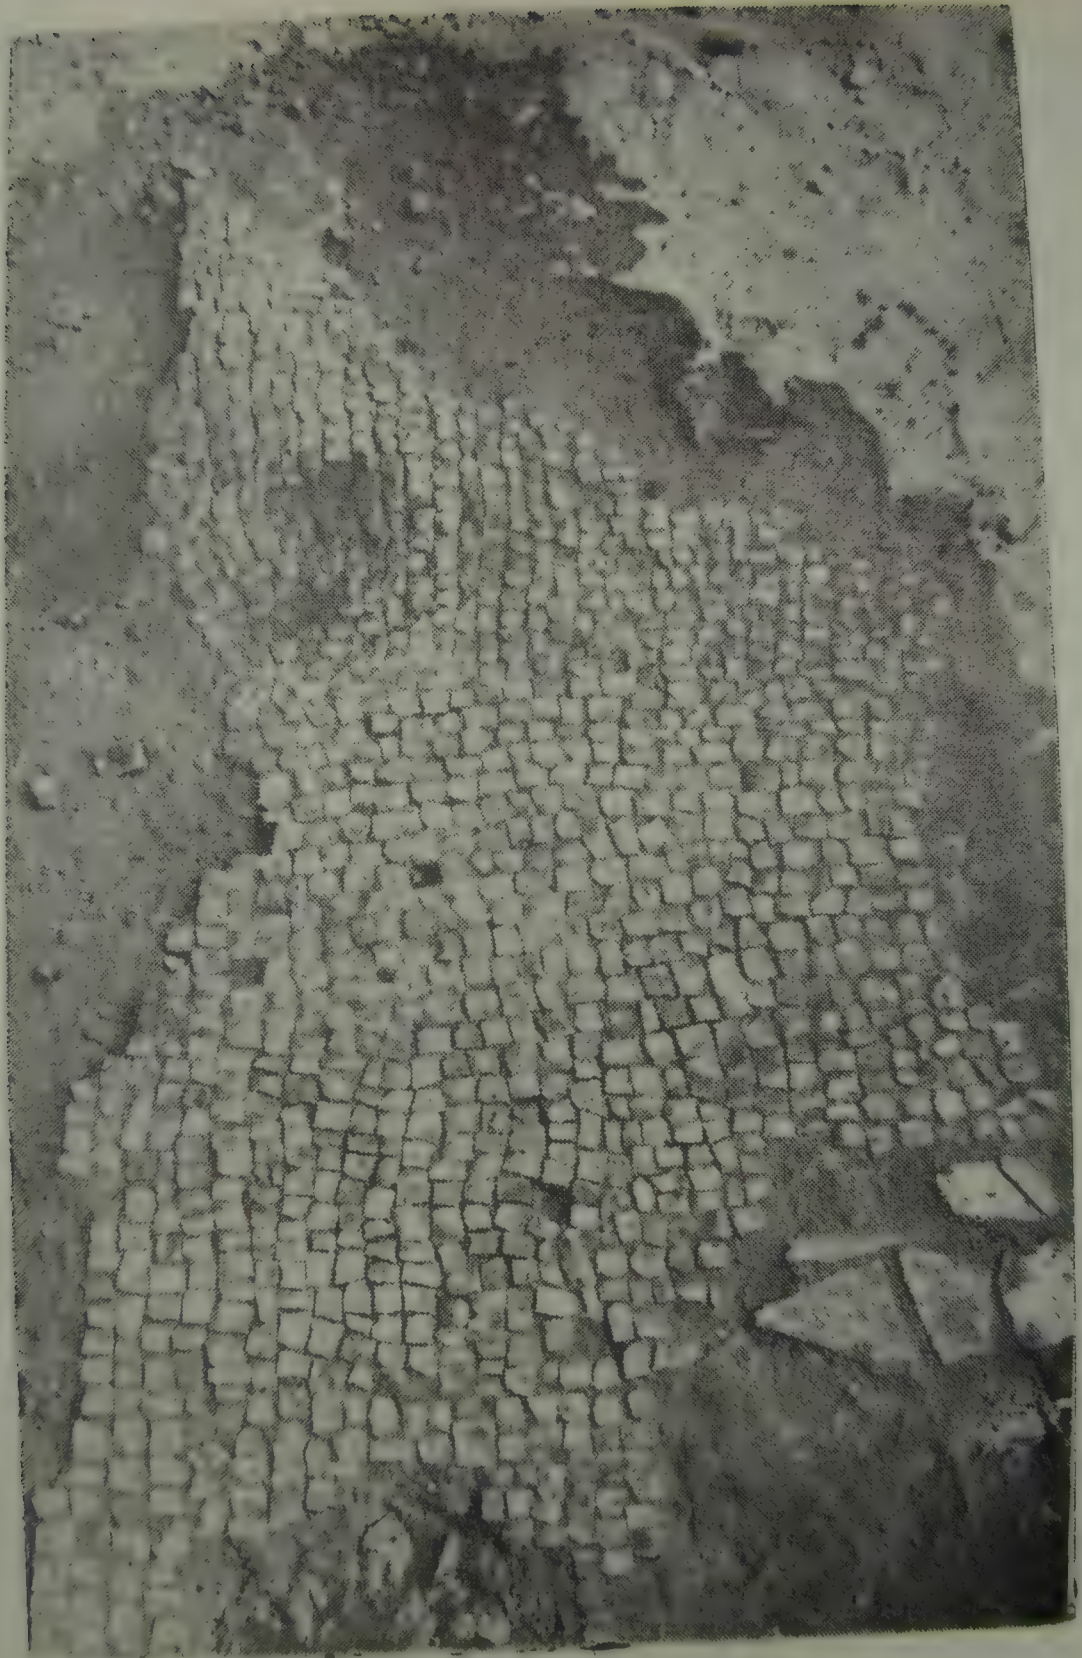
رقم ٦ - فسيفساء الرواق الغربي

وقد دلت الأسبار على وجود طبقة رئيسية على عمق يتراوح بين ٤٩ و ٥٤ وذلك بالنسبة لتغير مستوى الرواق الحالي من مكان لآخر تتألف من عدسة (١) اسمتية تخللتها رقعة من الفسيفساء فصوصها من الحجر الأبيض قياس ( ٢ سم ٢ ) ، وكسر من الرخام الأبيض المرصوف بغير انتظام في مكان آخر ( الصورتين رقم ٦ ) ولم يعثر تحت هذه الطبقة على غير الردم الذي استمر حتى عمق مترين ، إلا أننا عثرنا بجذء الجدار الداخلي على عدة بلاطات من الحجر عمقها ٢٣٥ سم وفوق هذه البلاطات تبدأ كسوة الجدار الرخامية المؤلفة من الألوان الأبيض

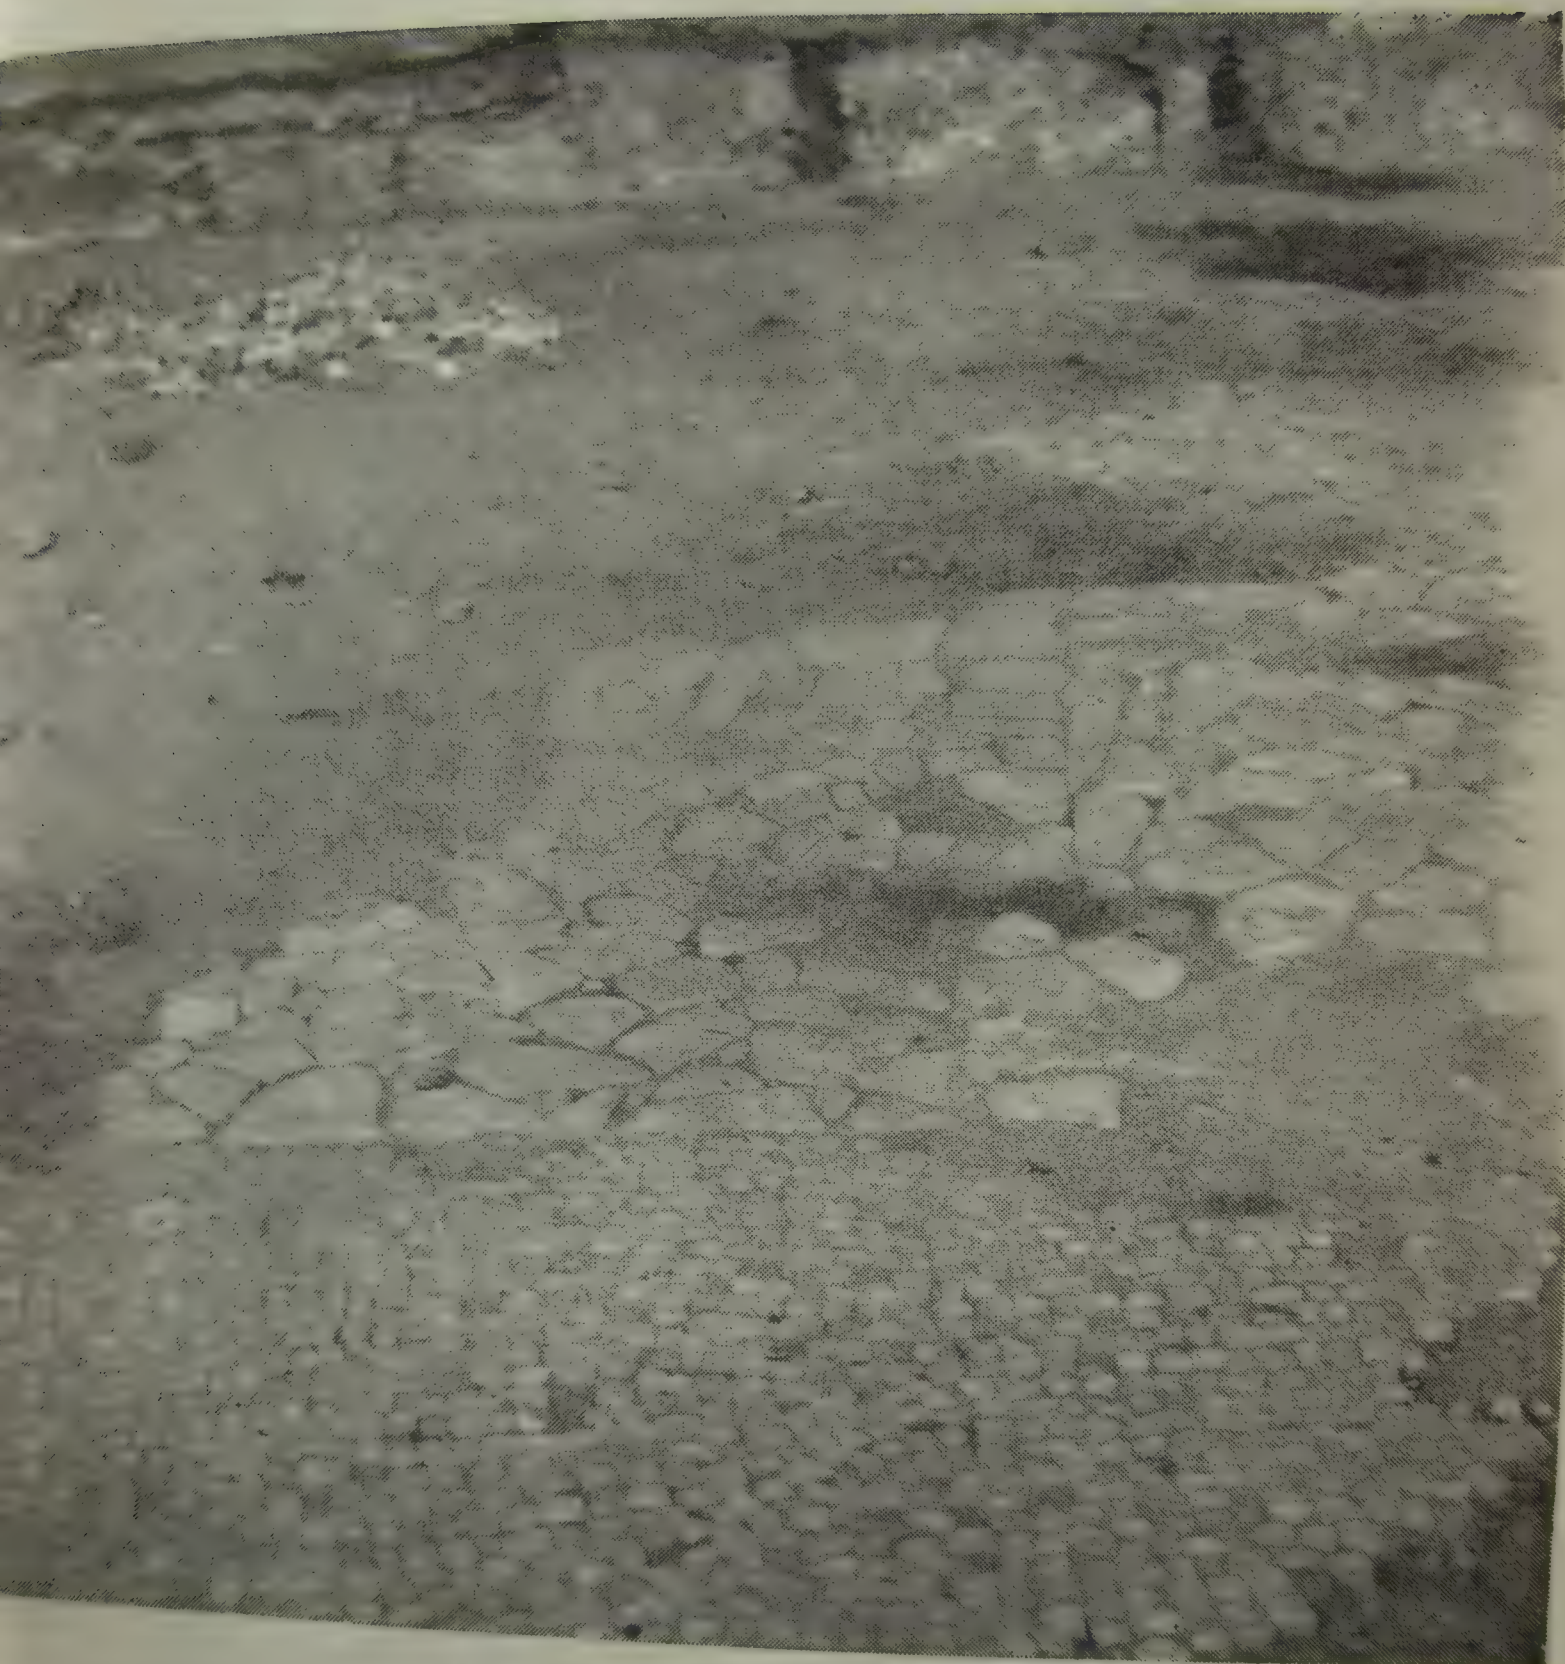
رقم ٦ مكرر - أرض الرواق الغربي بعد كشفها

والأسود والأحمر ، ظهرت منها قطع ما تزال مملصة بالجدار ، إلا أن حافاتها العليا كانت مكسرة مما يدل على أنها كانت تمتد إلى الأعلى عدة أمتار أي إلى محازاة الفسيفساء الجدارية . وكانت هذه الكسوة الرخامية مملصة بواسطة مونة سميكة ( ٥ سم ) تليها طبقة من كلسة رقيقة ( ١ سم ) كانت تمتد إلى مسافة أعظم من الكسوة الرخامية وحق تلتقي بأرض الرواق الأساسية . بينما عثرنا على قطع أخرى من الرخام ارتفاعها ٢٥ سم ، كانت تمتد إلى مسافة أكثر عمقا أي حتى مسافة ٦٥ سم من السوية الحالية ( الشكل رقم ٧ ) .

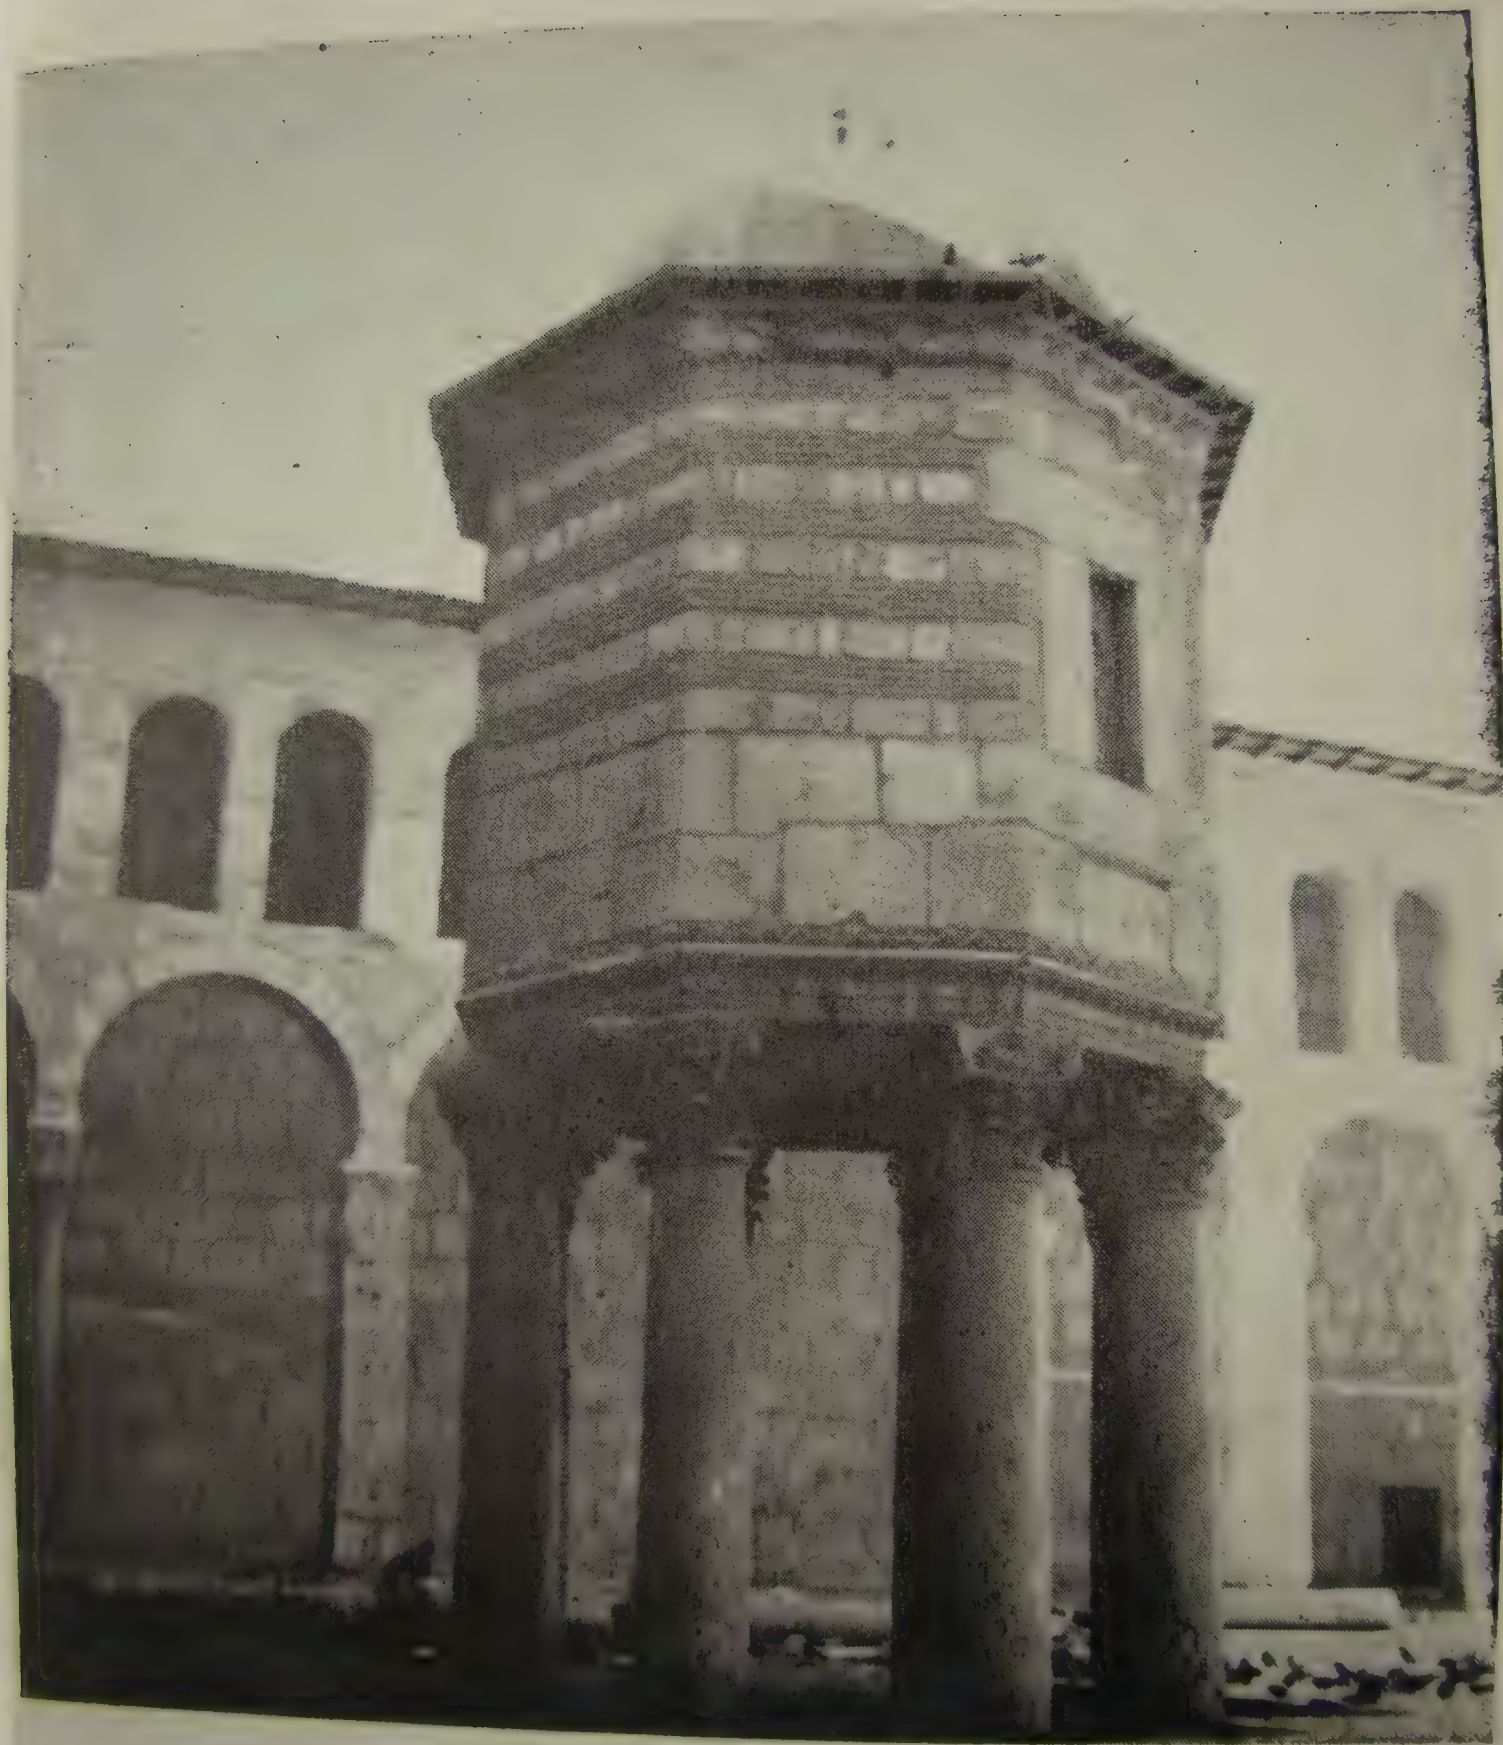
رقم ٨ -- قبة الخزنة

وقد شيدت منذ البدء على ثمانية عمد من الغرانيت لها تيجان كورانتية يعلوها ثمانية جسور من الحجارة ذات الزخارف الرومانية . وهي تخص أبنية رومانية أعيد استعمالها وبني فوق ذلك غرفة من ثمانية جدران بنيت وفق أسلوب بيزنطي من مداميك يتناوب فيها الحجر والآجر وكسيت بالفسيفساء الزجاجية من النوع المشاهد في أنحاء المسجد الأموي وجعل لها باب صغير من الحديد محكم الاقفال ( الصورة رقم ٨ ) .

والشيء الغريب في هذه القبة هو منظر أعمدها الغائر في أرض الصحن مما جعل العالم الأثري ( فاتزنكر ) يحسب بأن قواعد الأعمدة بنيت تحت البلاط الذي ارتفعت سويته حوالى ٦٢ سم بسبب التجديد الذي طرأ عليه في عام ٦٠٢ هـ<sup>(١)</sup> وهذا الرأي يتعارض بالطبع مع الدراسة التي وضعناها فيما تقدم عن الصحن ، ومع السبر الذي قام به المهندس الفرنسي ( ايكوشار ) عام ١٩٤١ والذي أبان بأن هذه الأعمدة موضوعة على عمق ٢٣٠ سم وأن أكثرها لا قواعد له . ومعنى ذلك أن هذه الأعمدة غرست في أرض الصحن هكذا منذ بنائها ، وقد اختفى جزء طفيف منها بسبب تغير مستوى الصحن . ويحسن أن نشير بأن فن العمارة في القرون الأولى للإسلام عرف هذا الاستعمال ، وشوهد مطبقاً في كثير من المساجد بدافع الاستفادة من حرم الجامع للتدريس قبل نشوء المدارس . ونضرب على ذلك مثلاً جامع قرطبة الذي شيدت عمده بقواعد في عهده الأول ثم جرى توسعته بدون قواعد في عهد الخليفة عبد الرحمن الثاني ، الذي أمر بتوسعة الجامع في عام ١٧٠ هـ / ٧٨٦ م . وأخفيت في ذلك الوقت قواعد الأعمدة السابقة برفع سوية الأرض .

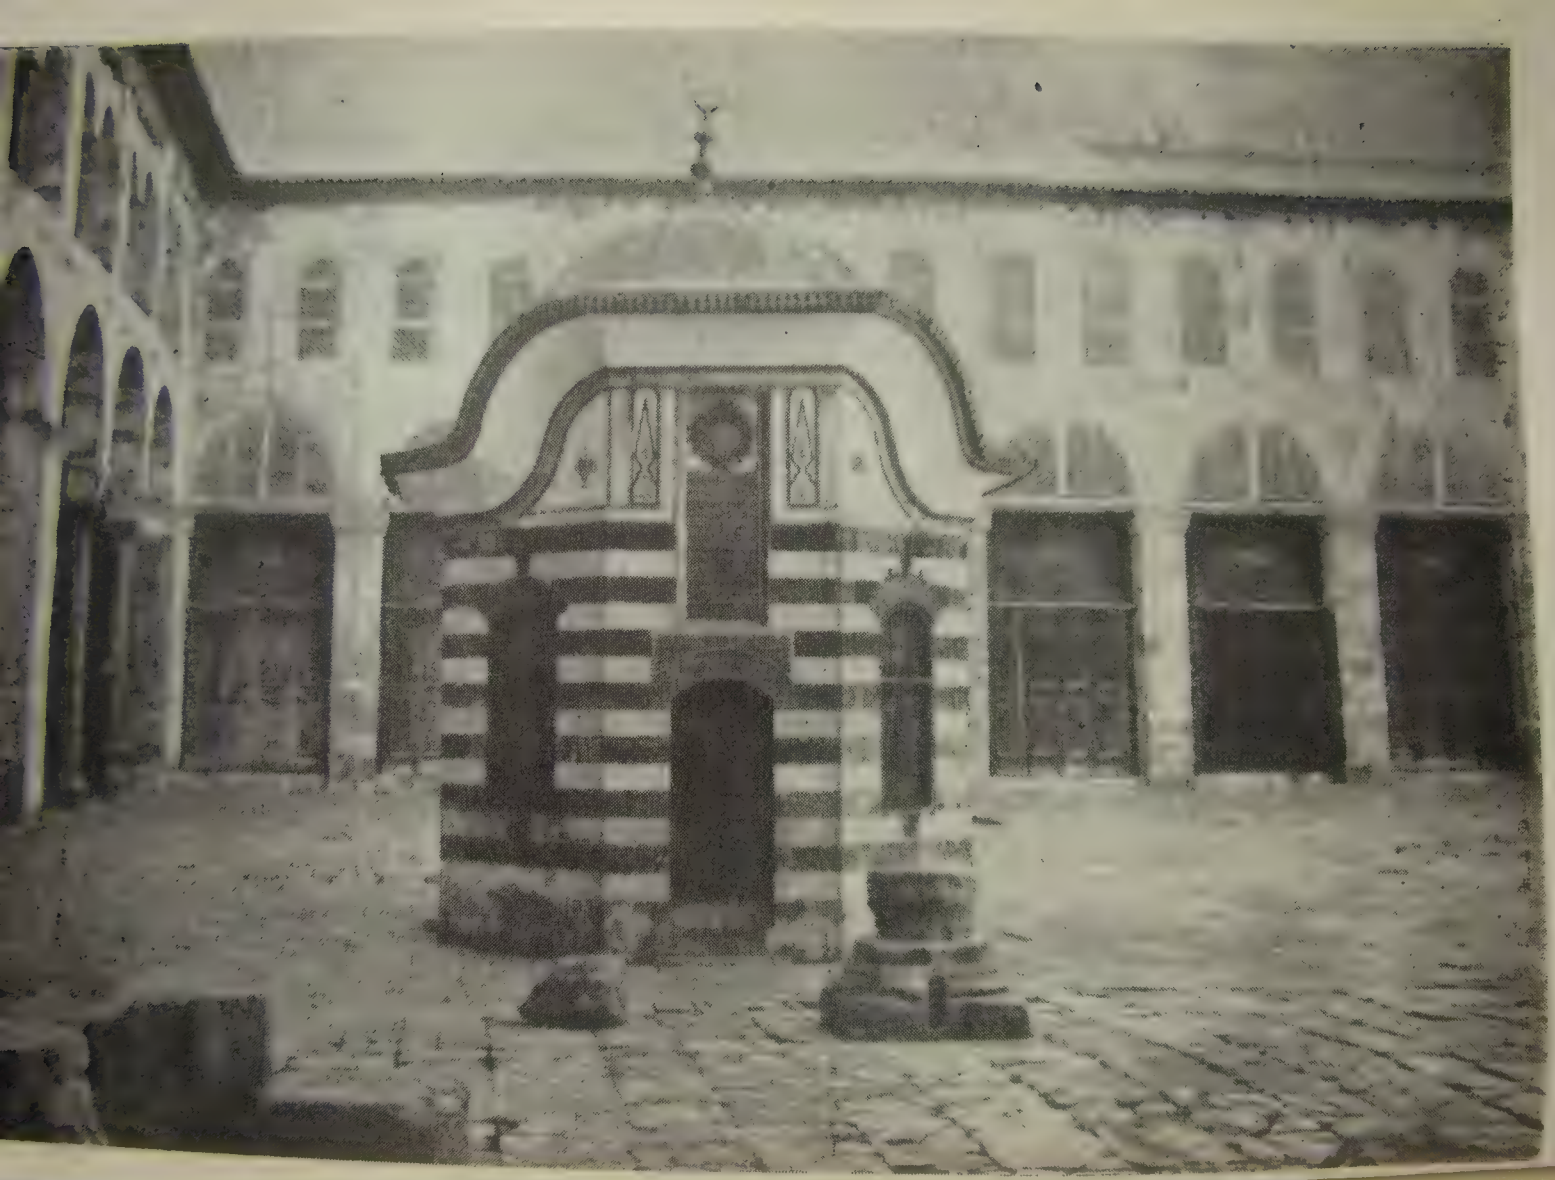
لم نكن نعرف عن هذه القبة قبل عام ١٩٥٨ سوى ذلك البناء ذي الطراز العثماني المؤلف من ثمانية جدران والمعروف بقبة الساعات ( الصورة رقم ١٠ ) ، وكانت هذه الجدران قبل إزالتها تتألف من مداميك صغيرة الحجارة يتناوب فيها اللونين الأبيض والأسود يعلوها رفرف وقبة من الرصاص وعلى بابها لوحة رخامية عليها كتابة باللغة التركية تؤرخ بناءها في عهد السلطان محمود عام ١٢٣٤ هـ / ١٨١٨ م وعليها ترة السلطان .

ولكنها منذ عام ١٢٣٤ هـ تحولت الى غرفة مشمسة وأصبح بالامكان الاستفادة منها وغدت مقراً لساعات الجامع وغدا اسمها قبة الساعات أو التوقيت ولعل الدافع لهذا العمل كان لحماية القبة من السقوط بسبب ضعف بنيتها أو لغرض الاستفادة منها ، فتغير بذلك مظهرها وحجبت عمدتها كلياً لأنها أحيطت في الداخل بجدران من اللبن سمكها ٤٠ سم وكسيت من الخارج بجدران من الحجر سمكها ١٣ سم بنيت فوق أرض الصحن مباشرة وكان من الآجر كما سبق شرحه في موضوع البلاط من هذا المقال ، كما طليت الأخشاب المزخرفة بكلسة بيضاء ، واطيحت برفرف من الرصاص ومهرت بخاتم السلطان محمود وهكذا طبعت بطابع العصر العثماني في كل مظاهرها ، كما تشير إلى ذلك الصورة القديمة ( رقم ١٠ ) التي نقلناها من كتاب العالم النمساوي ( فاتزنغر ) .

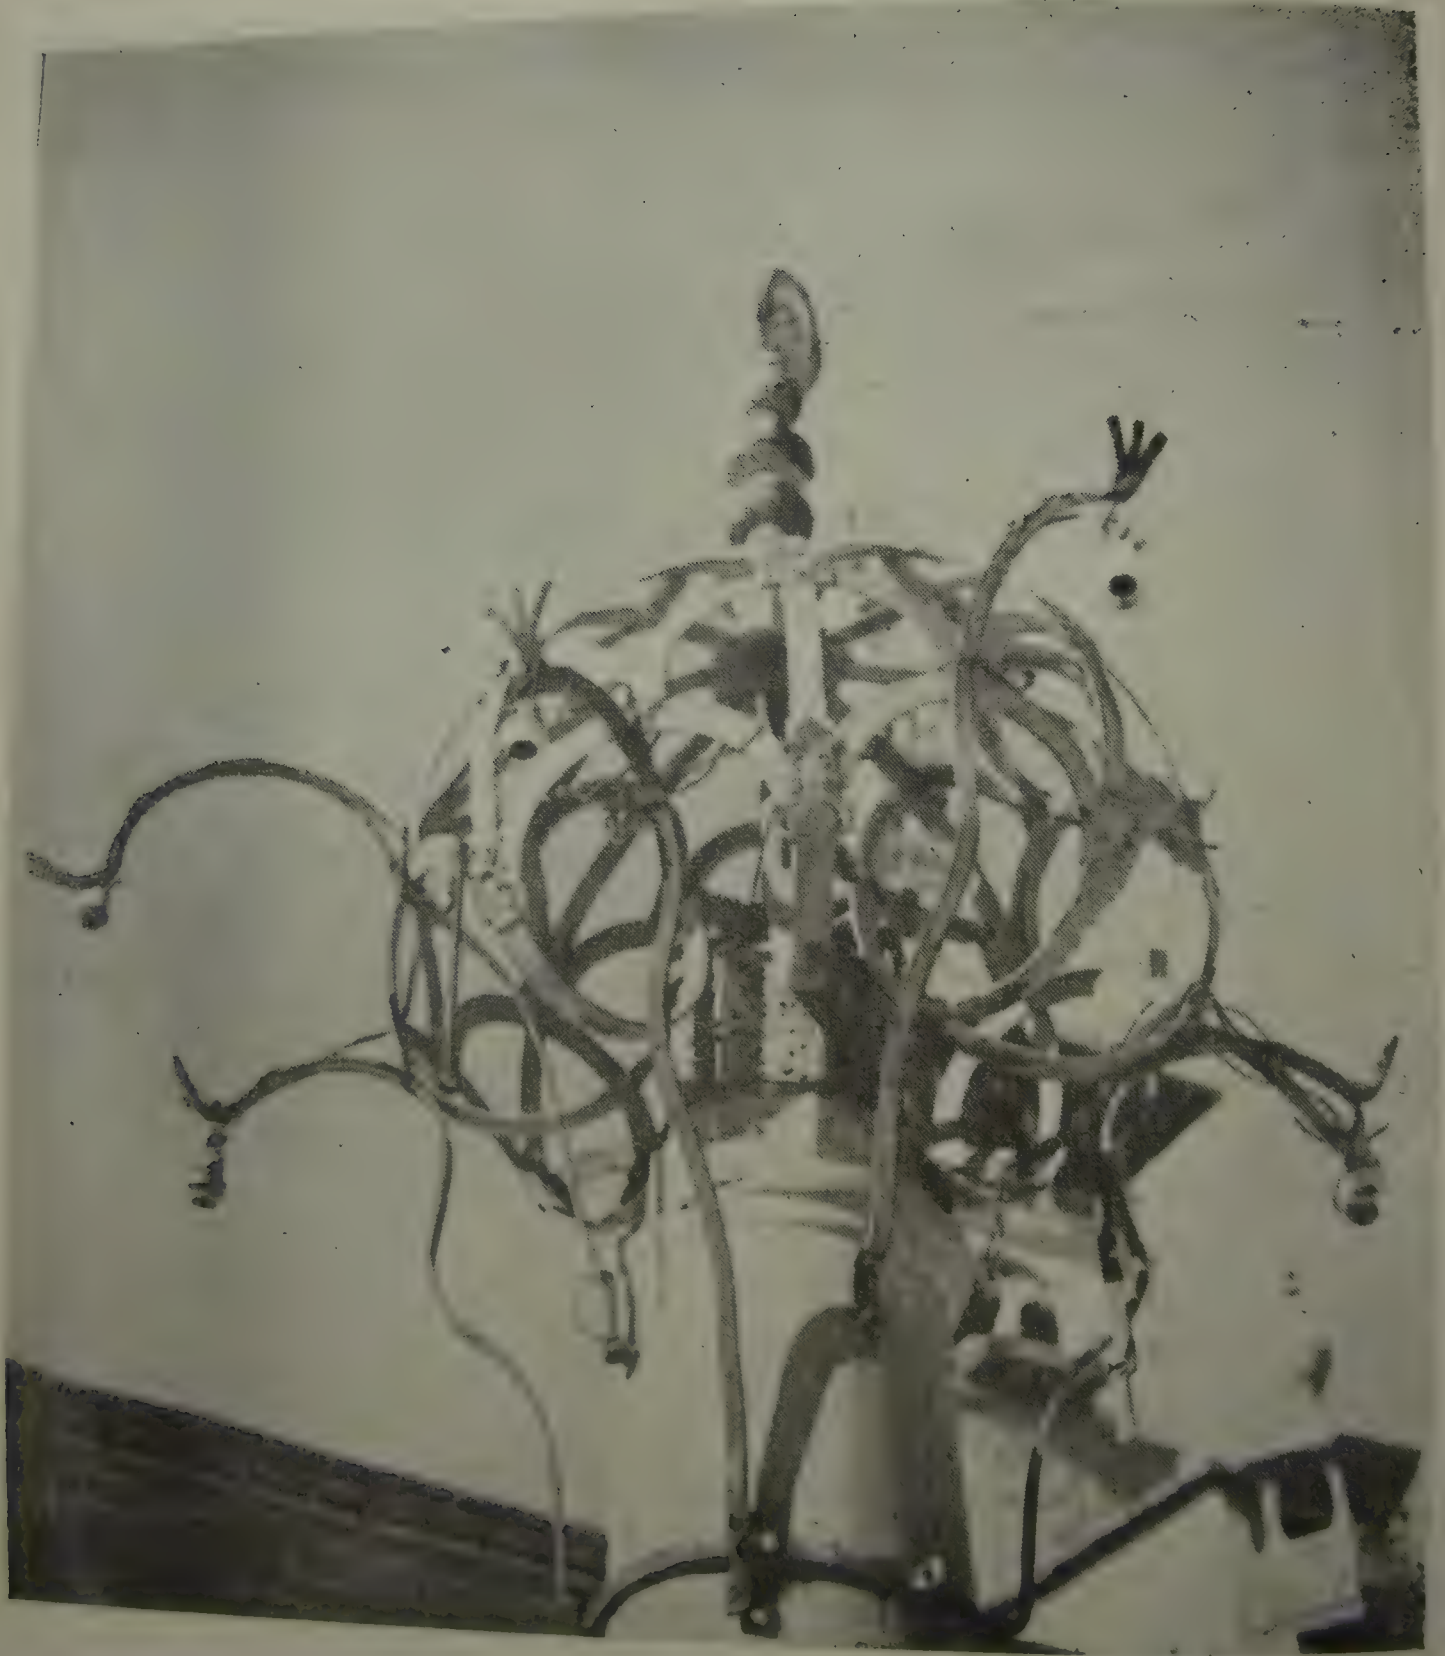
رقم ١٥ - عمود الإسراج

ويحسن في نهاية هذا المقال أن لا ننسى الإشارة إلى وجود عمودين في الصحن مفردين لها شأن خاص ( الصورة رقم ١٥ ) يقع أحدهما عن يمين البركة والآخر عن شمالها وقد غرسا في الصحن بدون قواعد كما هو الشأن في أعمدة قبة الخزانة ويعلوها تاج من النحاس الخرم بالزخارف تحيط بهما حالة من النحاس المجدول كاثريا من العصر نفسه الذي نقدر أن يكون من القرون الأولى لتاريخ الجامع ، حيث ينطبق عليها الوصف الذي قدمه ابن جبير لدى زيارته للجامع في عام ٥٨٠ هـ قال : « وفي الصحن بين القباب عمودان متباعدان يسيراً لهما رأسان من الصفر ( النحاس ) مستطيلان مشرجيات ( لعله يعني متشابهان ) وقد خرما أحسن تخريم ، يسرجان ليلة النصف من شعبان فيلوحان كأنهما ثريتان مشتعلتان » (٢) ويرى أبو البقاء الدمشقي وهو من مؤرخي القرن التاسع الهجري انها من عمل الوليد فيقول : « واصطنع في صحنه صفة بجامر على أعمدة برسم البخور وكل بذلك خدمة لا يفترون ليلاً ونهاراً » (٣) .

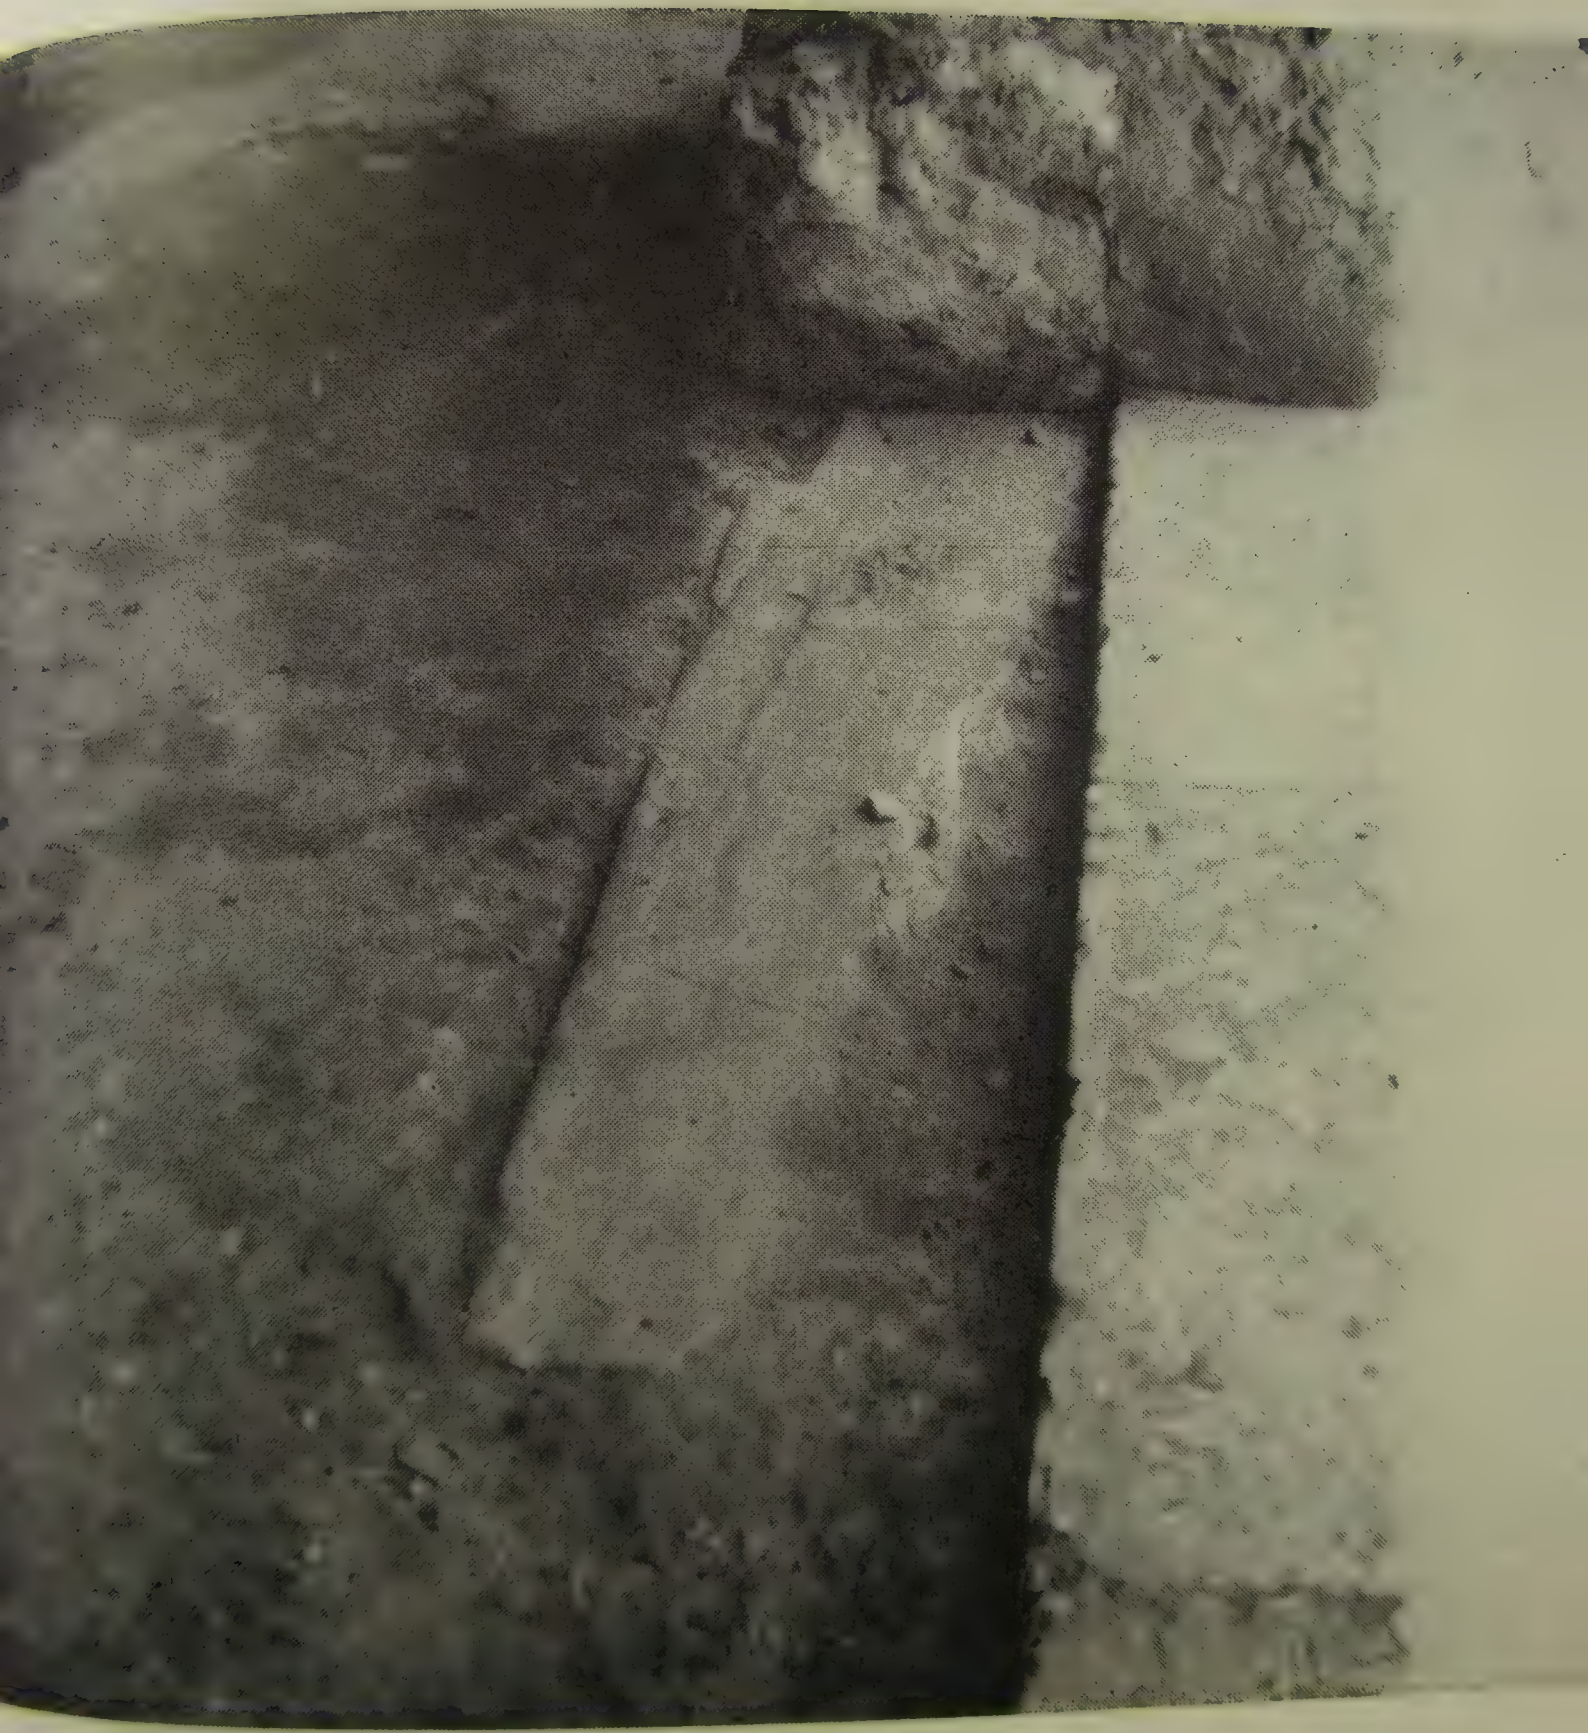
رقم ١٧ - العتبة الرخامية القديمة ( الشعيرة )

(١) أثناء طباعة هذا المقال تمكنا من اقتناع مديرية الأوقاف التي شرعت في إصلاح رواق البلاط الغربي بالعودة الى السوية الاموية التي تنخفض كما ذكرنا حوالي أربعين سنتمتر عن الوضع الحاضر للرواق وفعلاً فقد تمت أعمال الحفر بإشرافنا وظهرت بشكل واضح هذه السوية التي قدرنا وجودها بالأسبار السابقة . وظهرت رقاع الفسيفساء في أماكن عديدة من الرواق وكانت تؤلف إطاراً يمتد على طول الرواق بعرض ١.٠٢ سم ابتداءً من قواعد الأعمدة . وكلها من النوع الذي وصفناه خلال الحديث عن السبر السابق . وأما ما تبقى من الأرض مما يلي إطار الفسيفساء فكان مرصوفاً بكسر الرخام وقد ظهرت رقعة واسعة منه تمتد حتى الجدار . وكانت عدسة الاسمنت تظهر هنا وهناك مكتملة ما تحجب من الأرض . ولا شك أنها عملية ترميم طرأت على أرض الرواق ( الصورة رقم ١٥ ) . ان عدم وجود أي فص من الفسيفساء خارج نطاق الإطار الذي اشرنا اليه يوحي لنا بأن الفسيفساء في الأصل لم تكن تغطي سائر أرض الرواق . بل كان يحل محلها بلاط من الرخام أصلح بعد فساد الكسر التي شاهدها ، ولكن من المؤكد بأن الفسيفساء التي نشاهدها هي من النوع الأموي القديم حيث ما تزال أجزاء منها لاصقة برصف متقن بجذء القاعدة الثمانية من جهة الجنوب . أما المسافة الواقعة بين كل عمودين في الرواق فكانت مبطنة ببلاط رخامي أبيض من القطع الكبير ويؤلف ما يسمى اليوم بالشعيرة التي تفصل بين الرواق والصحن . وقد عثرنا على واحدة منها بعد زوال الجلدة الحديثة فوقها . وهي في مستوى الفسيفساء وتنخفض عن الشعيرة الحالية بحوالي أربع سنتمترات ( الصورة رقم ١٧ ) .

وهكذا عاد الى الرواق اليوم مظهره الأصلي بعد أن وافق الفائقون على أعمال البلاط على اعادته الى سوية الفسيفساء كما وافقونا على الإبقاء على رقاع من هذه الفسيفساء بين البلاط الجديد بعد تقويتها لتكون شواهد على حالة البلاط القديم .
